Platzgestaltung Grönerstraße 35 (ehemaliges Gasthaus Traube), "Rio Plaza" - Grundsatzbeschluss zur weiteren Vorgehensweise

Protokoll/Stellungnahme

- Bauherrschaft:** Stadt Großbottwar
Bürgermeisteramt
Marktplatz 1
71723 Großbottwar
- Bauvorhaben:** Begutachtung der bestehenden
Gewölbekeller Grönerstraße 35 (ehemaliges
Gasthaus Traube)
und Auensteinerstraße 2
- Begutachter:** Zweckverband
Verbandsbauamt Großbottwar
Hauptstraße 38
71723 Großbottwar
- Aufgestellt:** Großbottwar, 16.05.2019

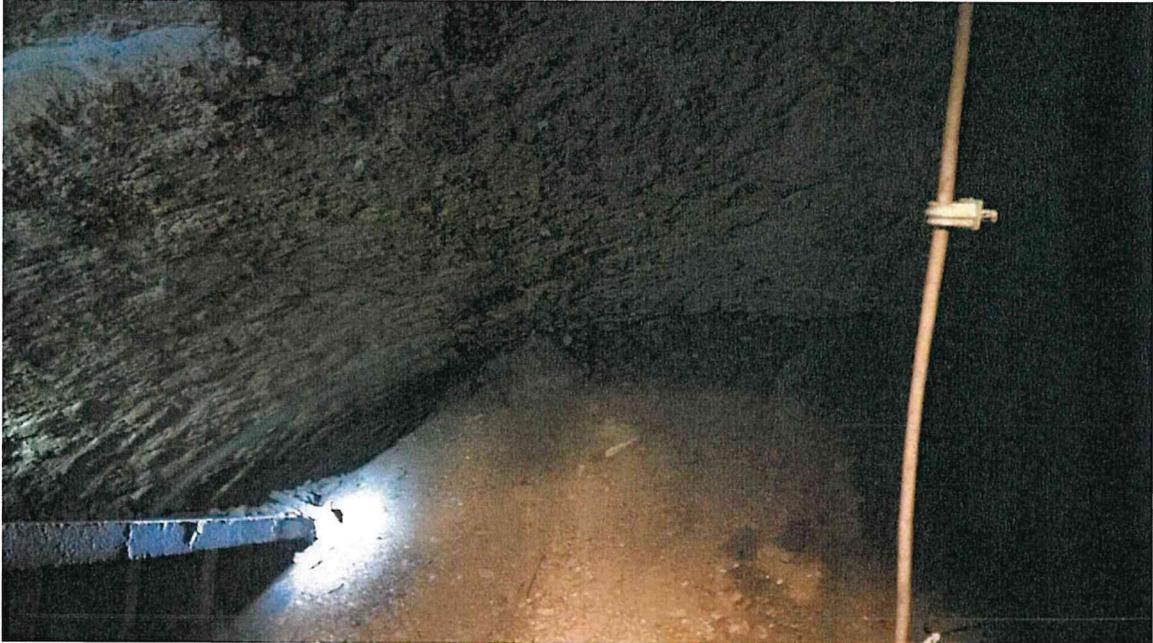
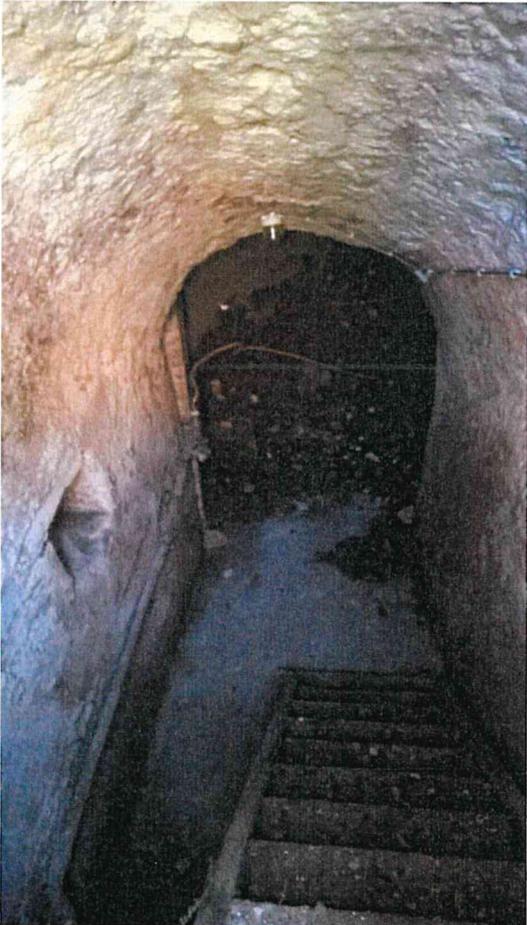
4.1 Gröningerstraße 35

- Der Keller konnte über den bestehenden Kellerhals auf der Westseite über eine Holztreppe begangen werden.
- Der vordere Bereich des Kellerraums ist frei zugänglich, der hintere Bereich wurde teilweise mit Erde und anderem Auffüllmaterial verfüllt und ist daher nicht mehr zugänglich.

- Die sichtbaren Gewölbeoberflächen, die Längs- und die Schildwände sind an der Oberfläche weitgehend trocken. Lediglich im Bereich der Gewölbeöffnung im bereits verfüllten Bereich ist Wassereintritt und Feuchtigkeit vorhanden. Der Boden im begehbaren Bereich ist feucht aber stehendes Wasser ist nicht vorhanden.

- Die sichtbare Gewölbekonstruktion sowie die Umfassungswände (vermörteltes, unregelmäßiges Natursteinmauerwerk) im vorderen Bereich weisen keine größeren Verformungen und/oder Schäden auf. Die Untersicht des Gewölbes ist, der Konstruktionsart entsprechend, eben und weitgehend vermörtelt bzw. verputzt.

Die sichtbaren Gewölbeteile und Mauerwerksabschnitte sind in ordentlichem bis gutem Zustand. Soweit bei der Begehung ersichtlich, liegen keine gravierenden Schäden, bis auf die fehlenden Gewölbebereiche bei der Verfüllung, vor. Die Durchfeuchtung des Gewölbes ist bisher nicht sehr weit fortgeschritten.

Es wurden keine Schäden festgestellt die, zum jetzigen Zeitpunkt, auf eine Beeinträchtigung der Standsicherheit schließen lassen.

Die sichtbaren Konstruktionsteile sind intakt und können mit entsprechendem (noch zu planendem) Aufwand erhalten bleiben. Wie umfangreich solche Arbeiten ausgeführt werden müssen und welche Kosten hierbei entstehen, kann ohne weitere Voruntersuchungen und genaues Bauaufmaß nicht genannt werden. Generell ist hier die Aufbringung einer funktionsfähigen Schutzschicht und Abdichtung als dringlichste Maßnahme zu nennen. Zudem kommen dann noch Renovierungs- und Sanierungsmaßnahmen an Kellerhals und Zugangstreppe.

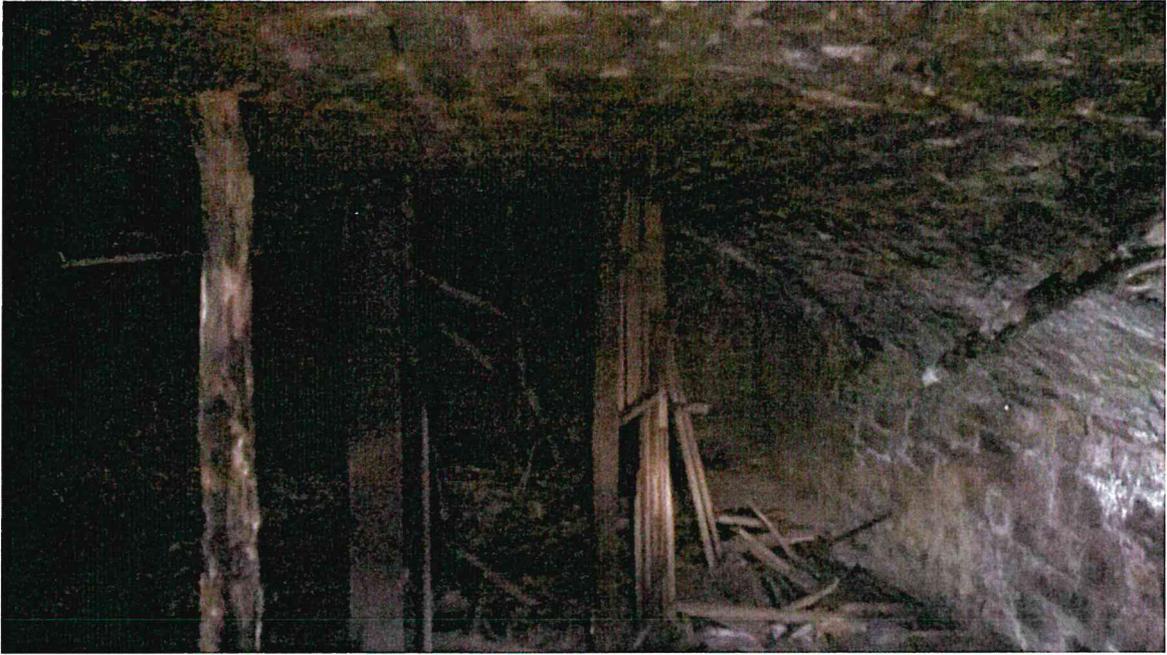
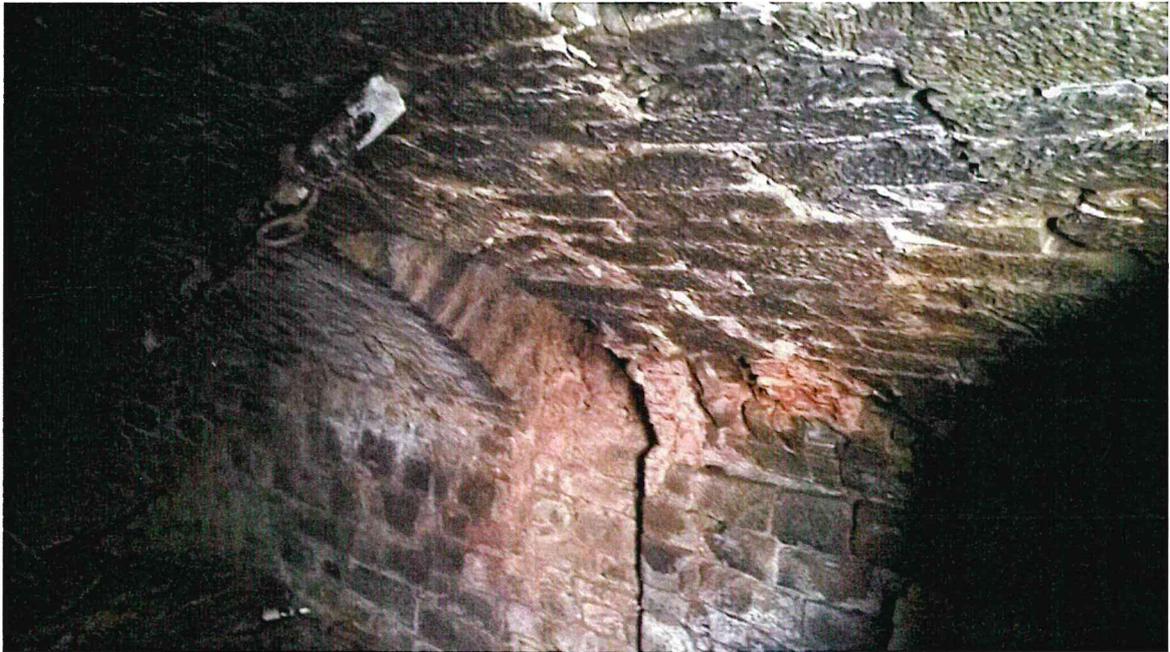
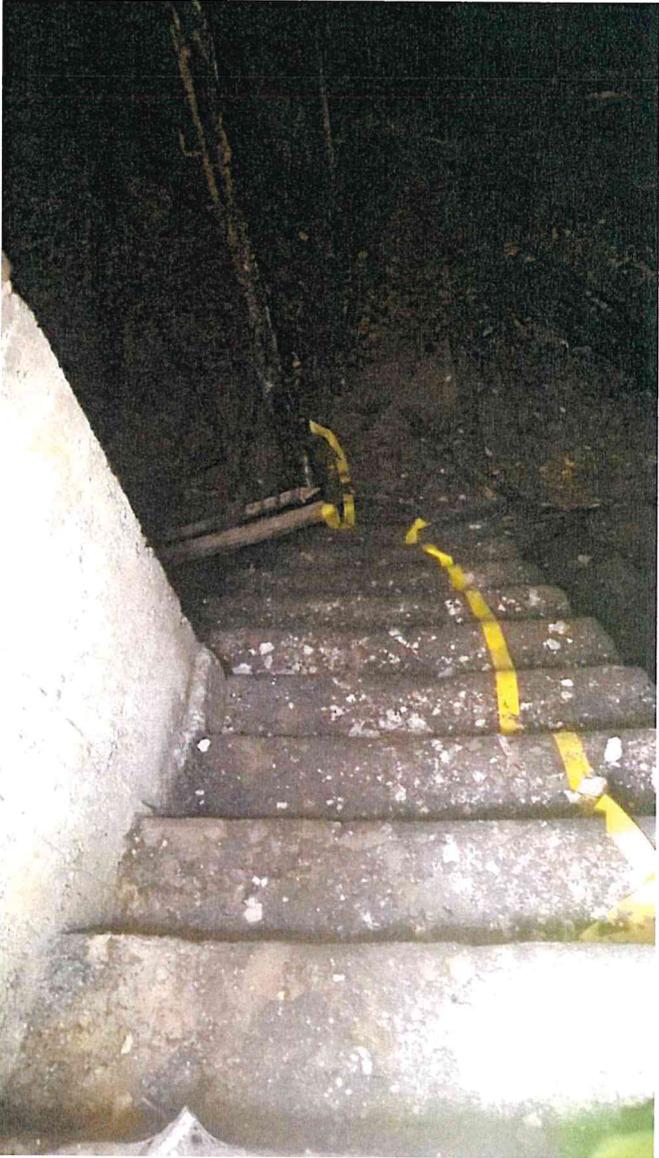
4.2 Auensteiner Straße 2

- Zugang des Kellers über den bestehenden Kellerhals an der Westseite über eine massive Steintreppe.
- Der Kellerraum ist durch eine Trennwand, in der keine Türöffnung vorhanden ist sondern lediglich Öffnungen im oberen Wandbereich (fehlendes Mauerwerk), in zwei Kellerräume getrennt (Aufteilung ca. 2/3 zu 1/3). Der vordere Raum ist etwas größer.

- Der hintere Kellerraum ist zu einem erheblichen Teil bereits verfüllt und der ursprünglich vorhandene Kellerabgang auf der Ostseite ist komplett verfüllt.

- Die Untersicht des sichtbaren Gewölbemauerwerks (regelmäßiges Natursteinmauerwerk aus behauenen Werksteinen) sowie die Ansichtsflächen der Umfassungswände im vorderen Raum sind eben und weisen keine größeren Verformungen und /oder Schäden auf.

- Auf der Nordseite, im Bereich der unteren Kämpferwand befinden sich mehrere Strebpfeiler die, so kann angenommen werden, zur Stützung des direkt angebauten Nachbargebäudes dienen. Auch diese Mauerwerkskonstruktionen weisen keine größeren sichtbaren Schäden auf und sind intakt.

- Die komplett einsehbare Gewölbeuntersicht ist sehr feucht und nass. Teilweise sind auch Ausschwemmungen der Fugen ersichtlich.
- Der Boden (Lehmboden) ist sehr feucht und teilweise stark aufgeweicht.

- An einem Fensterhals (Nord-Ost-Ecke) ist die provisorische Abdeckung nicht absturzsicher.

Die sichtbaren Gewölbeteile und Mauerwerksabschnitte sind generell in ordentlichem Zustand. Lediglich die starke Durchfeuchtung und die daraus resultierenden Fugenauswaschungen werden zeitnah zu größeren Schäden führen, die, in relativ absehbarem Zeitraum (1 – 2 Jahre), die Gesamtstandsicherheit des Gewölbes beeinträchtigen. Hierbei ist besonders auch auf die stützende Wirkung des Kellers (Stützpfeiler an der Nordseite) auf das Nachbargebäude hin zu weisen.

Dies liegt hauptsächlich an der schon vorhandenen, starken Durchfeuchtung des Gewölbes. Wie umfangreich solche Arbeiten ausgeführt werden müssen und welche Kosten hierbei entstehen, können ohne weitere Voruntersuchungen und genaues Bauaufmaß nicht genannt werden. Auch bei diesem Keller ist die Aufbringung einer funktionsfähigen Abdichtung und entsprechender Schutzschicht als dringlichste Maßnahme zu nennen.
